LIG 35

DESPRENDIMIENTOS DE PIKOTE

BREVE DESCRIPCIÓN DEL LIG

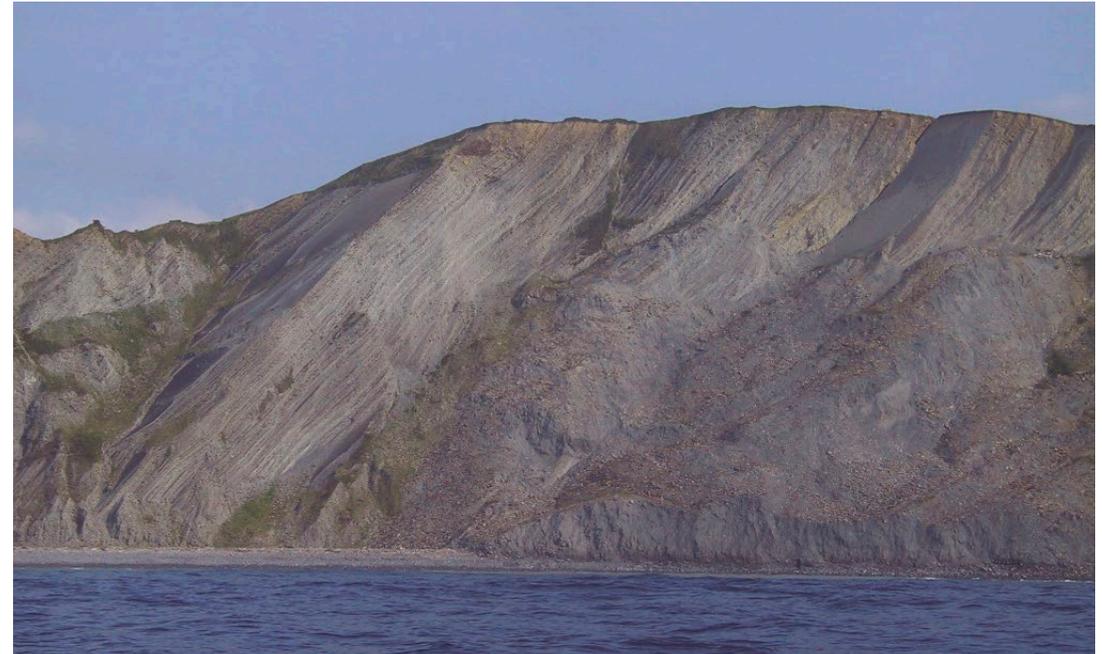
Vista panorámica de los desprendimientos de Pikote desde el mar.

Los acantilados de Pikote tienen 150 metros de altura y muestran un cúmulo de desprendimientos de gran volumen, relativamente reciente y muy espectacular.

La serie está compuesta por una intercalación de calizas, margas y turbiditas de tamaño decimétrico en posición casi vertical. Los desprendimientos se producen por deslizamientos capa a capa favorecidos por el alto buzamiento, la poca competencia de las capas y la existencia de fracturas en el conjunto rocoso. Las capas van cayendo desde la parte superior y se acumulan en la base del acantilado, dando lugar a un gran caos de bloques que comienza ya a unos 100 metros de altura y que en la base da lugar a un frente erosionado de unos 300 metros de ancho y más de 20 metros de altura.

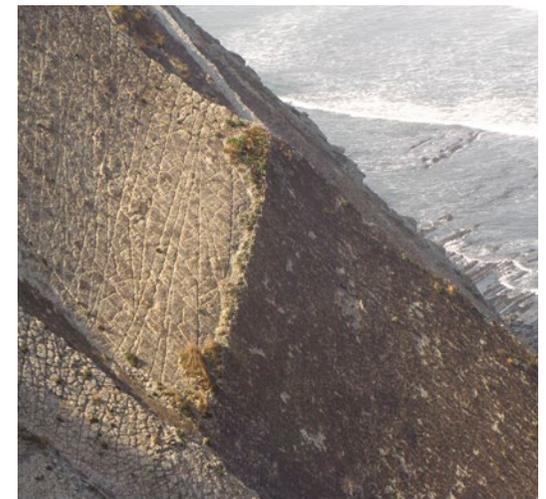
Detalle del deslizamiento capa a capa que genera la caída de bloques.
